事故の状況

カーティガンを石油系ドライクリーニングしたら、パイピング部の合成皮革が硬化したの。組成と絵表示は、コレよ。

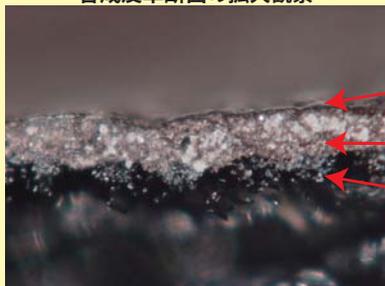
合成皮革断面の拡大観察

表面コーティング部は2層になっている。

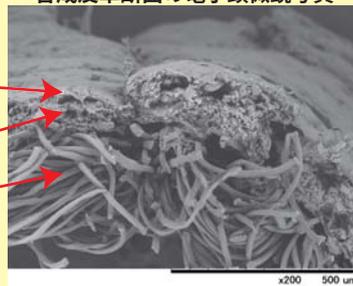
合成皮革断面の電子顕微鏡写真

コーティング表層部分

コーティング内層部分

基布

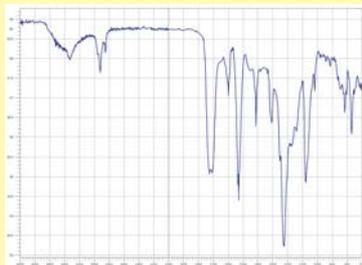
コーティング表層部分

ポリウレタンと推定される

表層部分：赤外分光分析ATR法による。
内層部分：テトラヒドロフランで溶解後、
赤外分光分析フィルム法による。

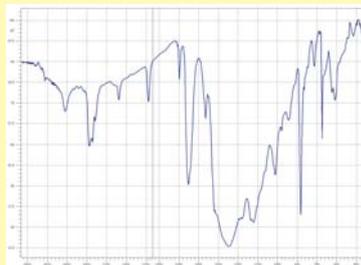
コーティング内層部分

ポリ塩化ビニルと推定される

合成皮革のポリ塩化ビニル層に含まれる可塑剤がドライクリーニング溶剤に溶け出したために硬化した。

- ・ポリ塩化ビニルコーティングされた合成皮革は使用しない。
- ・クリーニングの可否を事前にテストして適切な絵表示を付ける。
- ・ポリ塩化ビニルでコーティングされた製品は、ドライクリーニングではなく、水洗い表示を選択する（石油系ドライクリーニング^{（注）}も不可とする）。
あるいは、水洗い・ドライクリーニング処理とも不可^{（注）}として、「汚れがついた場合は、薄めた中性洗剤や水を含ませて絞った布で拭き取って下さい」などと付記する。

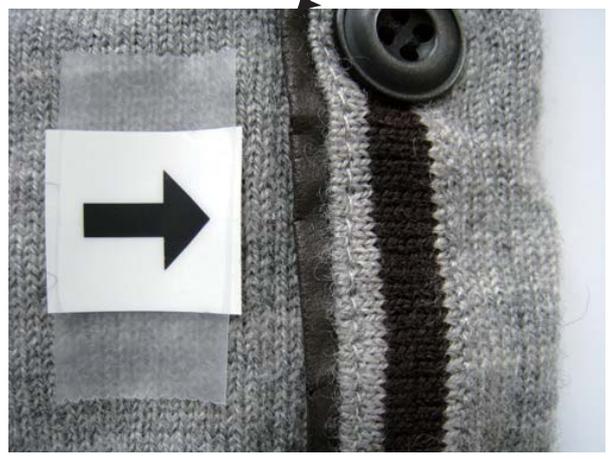
パイピング

ドライクリーニングで
硬化しちゃったの！
