事故の状況

着用を繰り返していたら、衿元のコーティングがポロポロと剥がれてきたの。

ジャケット
表地 合成皮革
中わた ポリエステル100%
裏地 ポリエステル

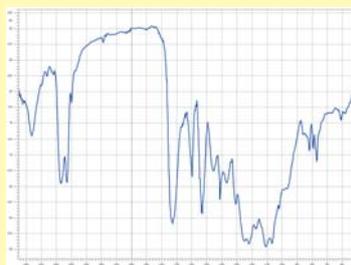
赤外分光分析KRSプレート法による
【赤外分光分析スペクトルチャート】

→ ポリウレタンと推定される

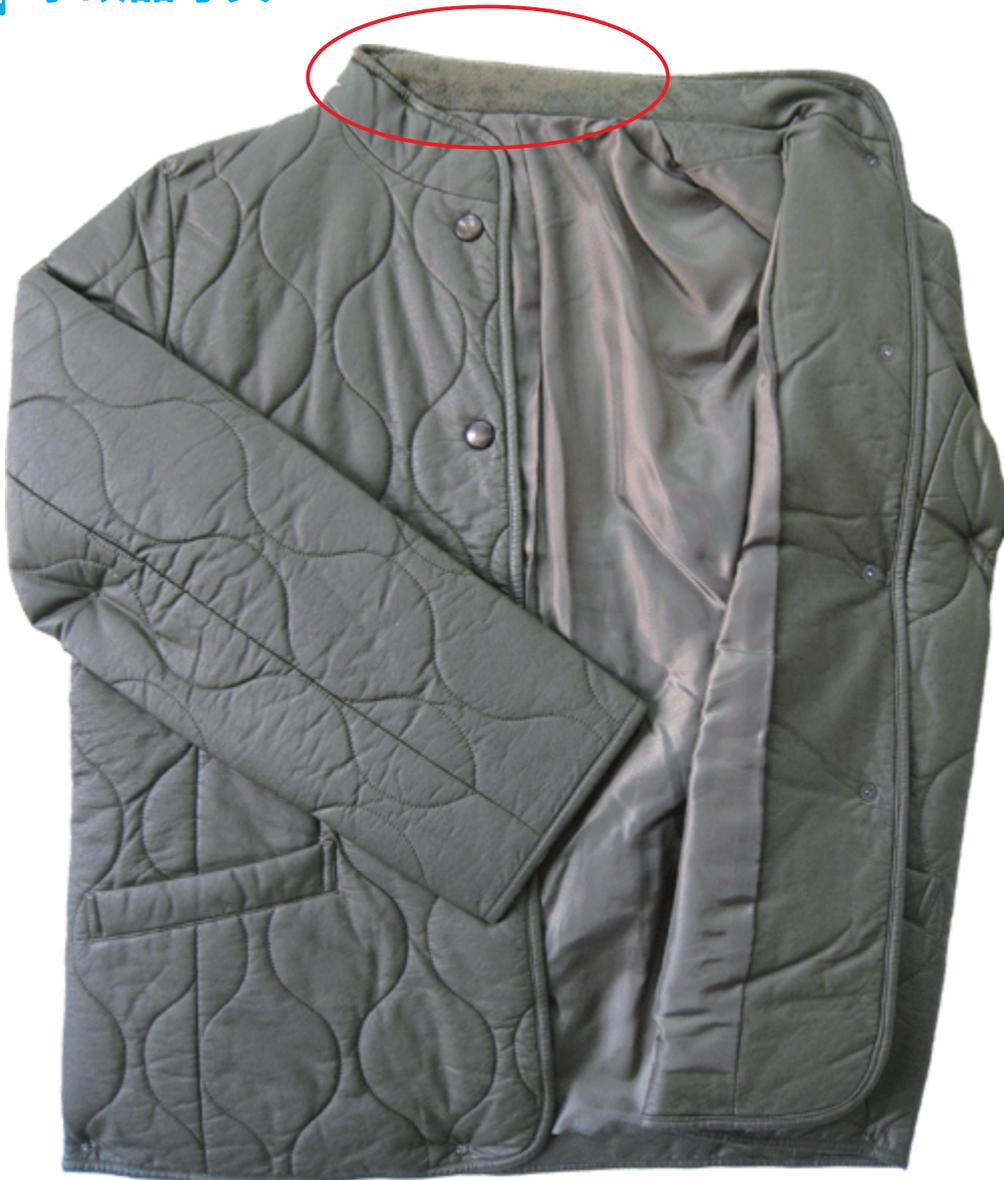
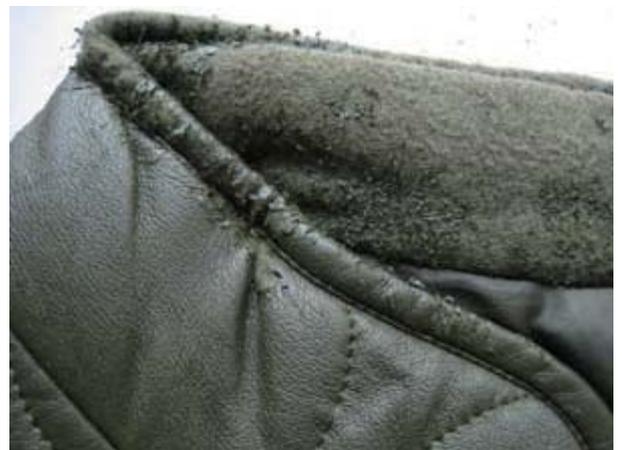
事故品写真

合成皮革のコーティングに使用されているポリウレタンが人体との接触で付着した皮脂成分または整髪料の影響により経時的に劣化し、その部分に摩擦作用が加わり剥離した。

劣化しやすい部位として、衿周り、袖など人体と直接接触する部分に発生する。これは、皮膚から排出される皮脂成分（オレイン酸）や整髪料・香水などがポリウレタン層を膨潤させ、物理的作用（摩擦作用など）によって層を損傷させることによる。
