事故の状況

スカートを着用後、ドライクリーニングを行ったら、表地にキズが発生していたの。

スカート

表地 ポリエステル 100%
裏地 ポリエステル 100%

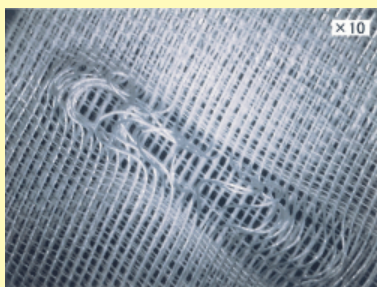
STEP
1

拡大写真で事故部を見てみよう！

目寄れ状のキズが確認できるケン！

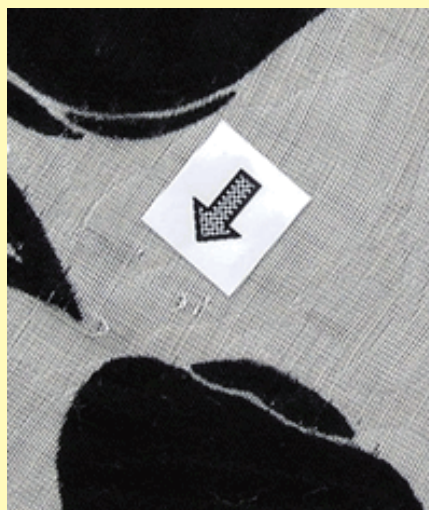
STEP
3

スナッグ試験で再現してみよう！

【JIS L 1058 A 法 (メース法) 準用 30 回転】

目寄れ状のキズが認められる

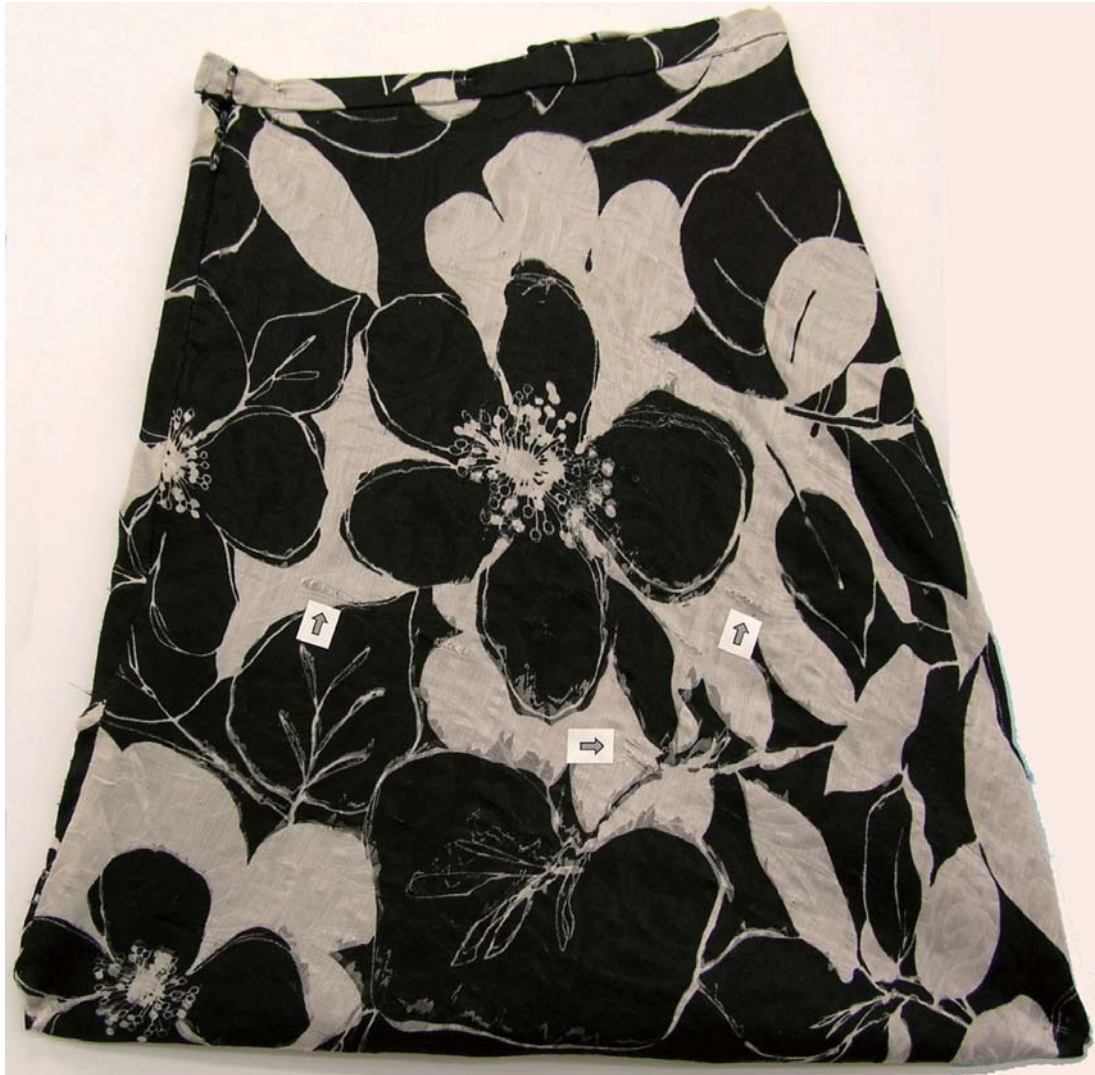
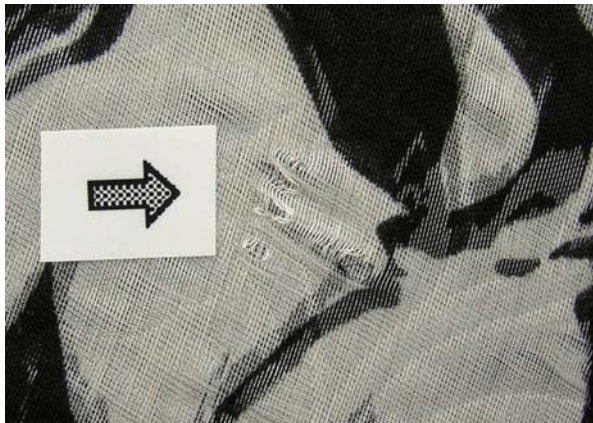
事故品写真

スカートとしては目寄れ現象に対する性能がやや低く、着用時などにおける局部的な強めの摩擦作用により目寄れ状のキズが発生した。

取扱い上の注意事項（素材の特性上、摩擦作用に注意する旨）の表示。
