## 事故の状況

クリーニングをしたら、切り替え生地の縫目に滑脱が発生したの～！

ブラウス  
 本体部 麻 100%  
 切り替え部 ポリエステル 100%

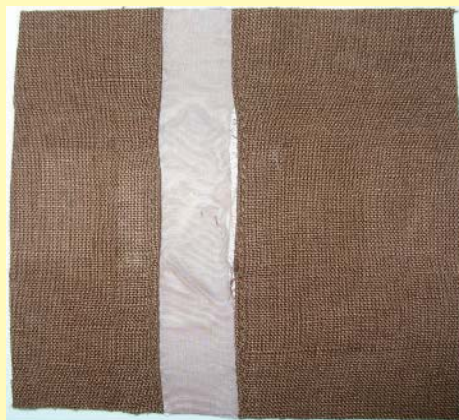
縫目強さ試験 (JIS L 1093 グラブ法) を  
 してみよう！

結果 17.8N

※生地 (オーガンジー) 糸の滑脱発生

中衣類及び下着類の一般的要求性能 100N

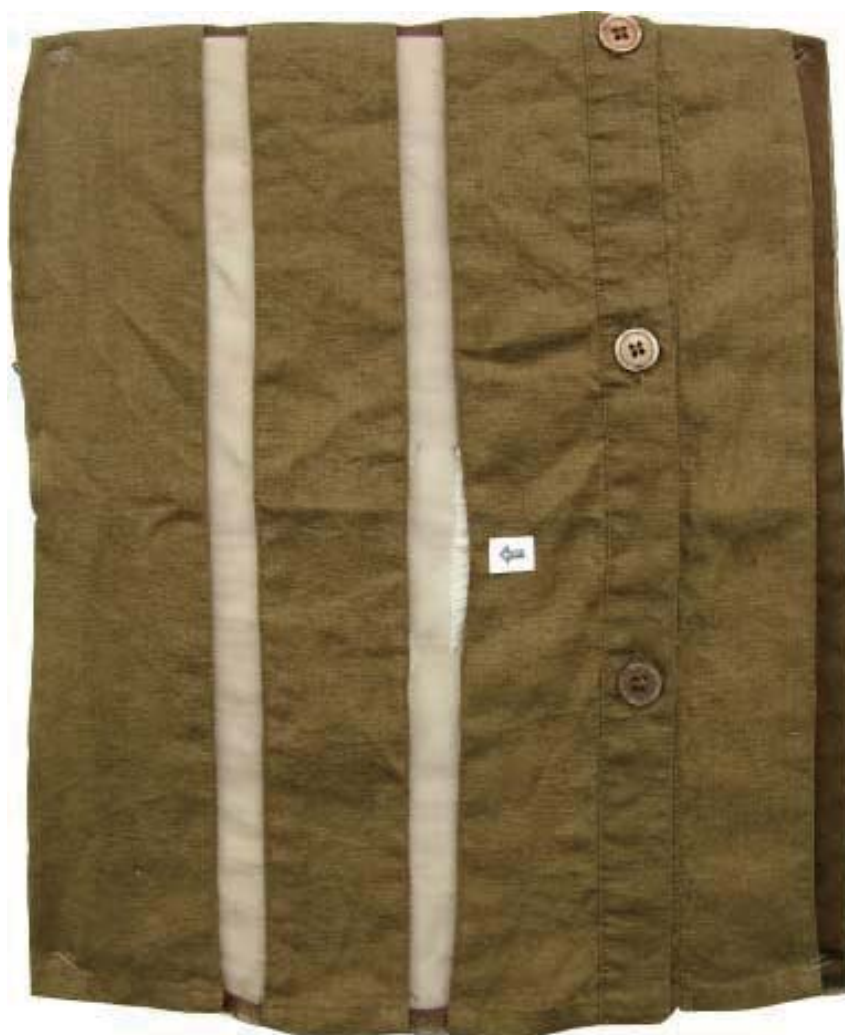
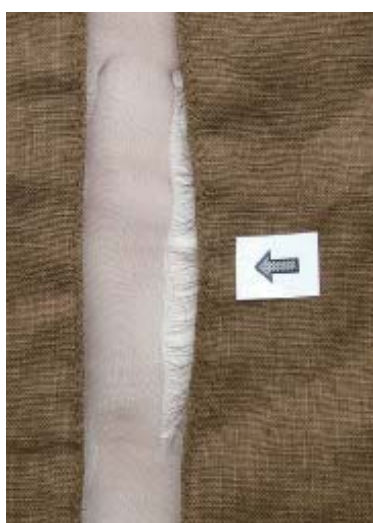
## 事故品写真

組織の粗い、フィラメント使いで非常に糸の滑りやすい生地が部分的に使用されたデザインであるため、クリーニング工程等における通常程度の引張作用でも縫目滑脱が発生してしまいました。

商品企画での検討。(本体生地と切り替え生地のバランス)
