## より良いモノづくりのために 繊維製品の事故事例

## 摩耗

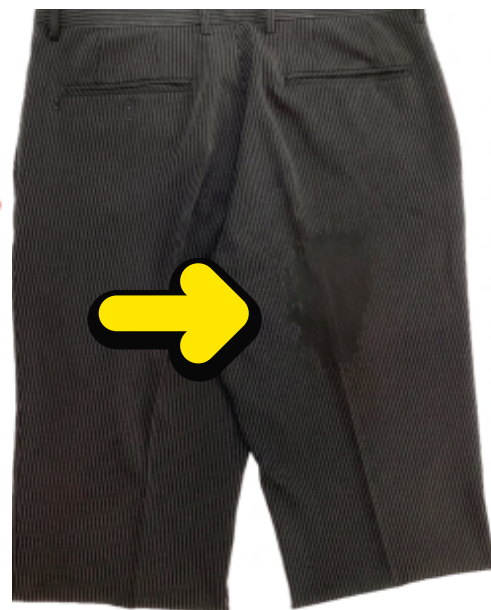
仕事で車の運転の時に着用していた所、尻部分のストライプの柄糸が消失した。

着用時において局部的に摩耗作用を繰り返し受けたことにより、ストライプ部分の柄糸が擦り切れた。

柄糸のキュプラは、摩耗に弱い繊維であり、乾燥状態よりも湿潤状態でより強度が弱くなるため、着用時の汗などの影響により強度が弱くなっていた可能性が考えられる。

事前検査により生地性能をチェックする。(摩耗強さ等)用途に適した素材を使用する。
