## より良いモノづくりのために 染色・プリントの事故事例

### 箔の剥がれ

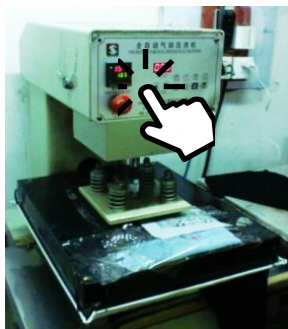
プレス式熱処理機

表示温度は160℃になっているが  
実際の温度を測定してみると…

実際に確認することが  
大切です

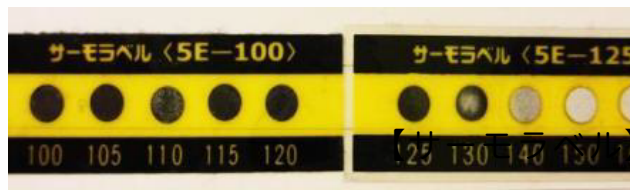
【サーモラベル】

黒く変色したところが温度を表示しています  
この写真では125℃～130℃となります。
