## より良いモノづくりのために 染色・プリントの事故事例

## 剥離

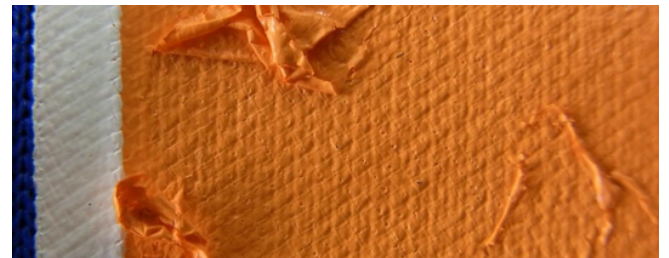
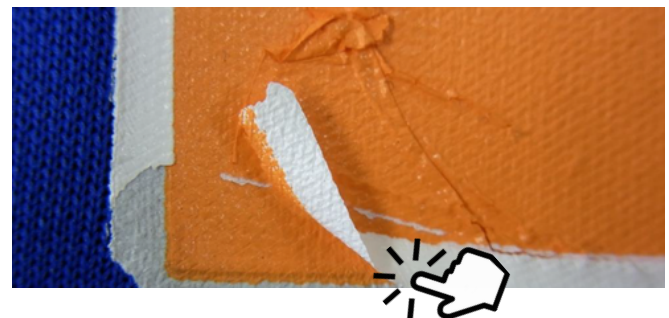
プリント(特にラバープリント)で皮膜が剥がれたもの

架橋剤の過少  
ベーキング温度の低過ぎ  
多層プリントにおいてバインダー成分が異なる  
撥水加工布へのプリント時における使用バインダーのタイプ間違い  
色糊を翌日まで持ち越しての使用

適架橋剤の併用  
ベーキング温度の管理  
適正バインダーの選択  
色糊は当日使用する分のみを作成
